## FORSSAN KALLIOMÄEN PIHAT, PALOKUJAT JA LINJAT

Sirja Hakala  
Sirkka Köykkä  
2005

Kalliomäen pihat palokujat ja linjat -työssä on tarkasteltu yleispiirteisesti koko Kalliomäkeä sen identiteettiin vaikuttavien tekijän: vihermassan osalta.

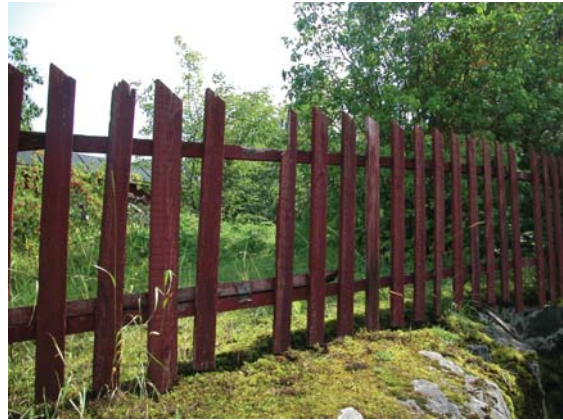
Kalliomäen alueella yleisesti käytetty harva säleaita on sovitettu maaston mukaan kulkevaksi usein ilman porrastuksia. Kuvassa yhteen suuntaan viistottu säleaita.

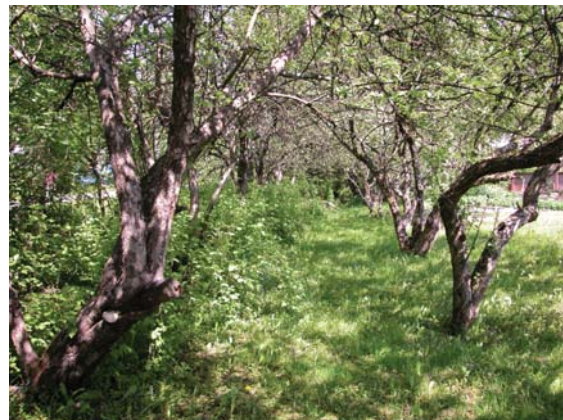
Omenapuutarha muodostaa tontin pohjoisosan intiimin pienimittakaavaisen tilan, joka erottuu avonaisemmasta nurmipiha-alueesta selvästi.

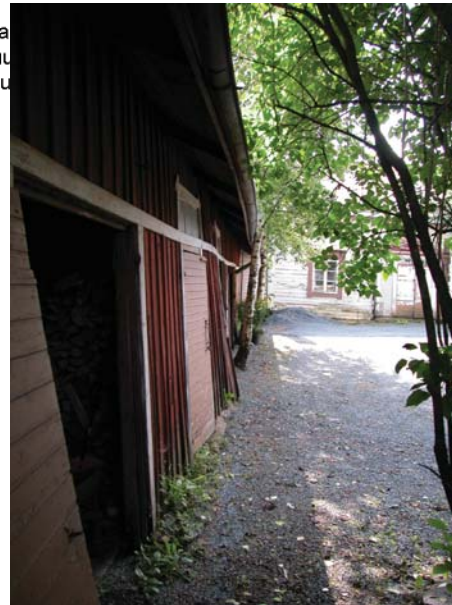
Ulkorakennus rajaa pihan itärajaa. Rakennus on vanhan palokujan päällä, jonka takia on pääteltävissä, että se on rakennettu alueelle laaditun ensimmäisen kaavan (1927) jälkeen.

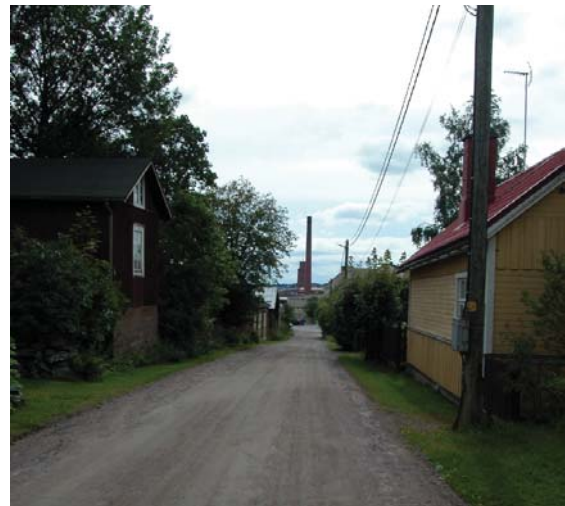
Linja on leikattu osin kallioon, jolloin linjan kohdalle sattuva luonnollinen viisto maanpinta on voitu tasata koko linjan leveydeltä.

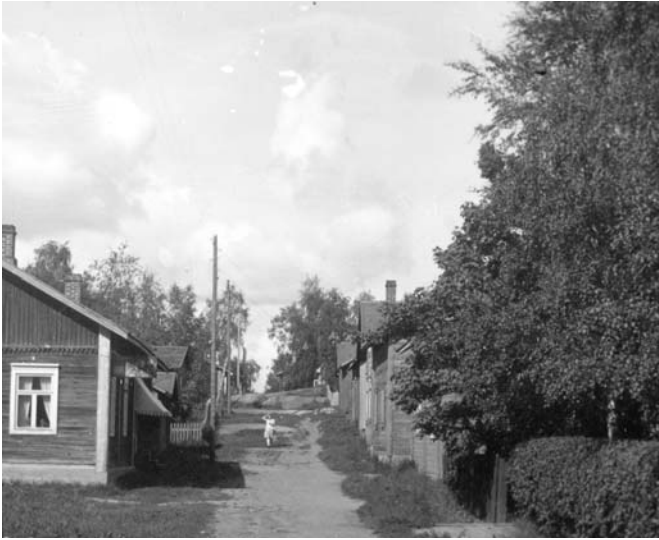
II linja 1900-luvun alussa, jolloin avokallio nousee kadun pintaan. Linja on kulunut sattumanvaraisesti sorapinnalle. Nurmipinta tulee pitkälle linjan alueelle. Kuva Lounais-Hämeen museo.

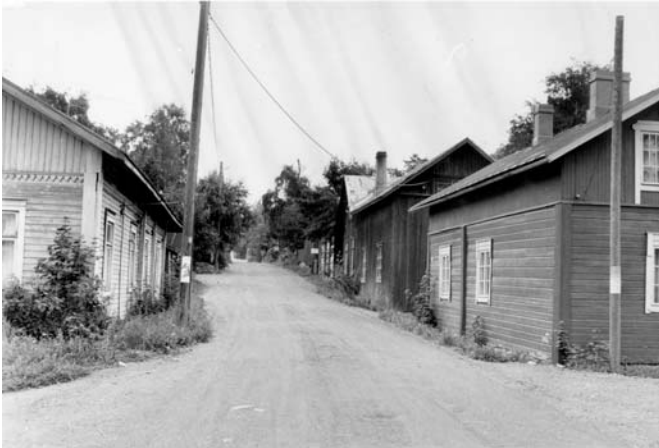
II linja on parannettu sorapintaiseksi. Avokallio on poistettu. Kapeat nurmikaistaleet jatkuvat yhtenäisinä linjan molemmin puolin. Oikeanpuoleisen ensimmäisen rakennuksen kohdalla linjan pinta on noussut liian korkeaksi suhteessa rakennuksen perustuksiin. Linjaa on tasattu tässä kohdin myös linjan suhteen poikittaisen korkesueron poistamiseksi. Asuinrakennuksen injalle tulevaan julkisivuun kuuluvat ikkunat. Kuva lounais-Hämeen museo.

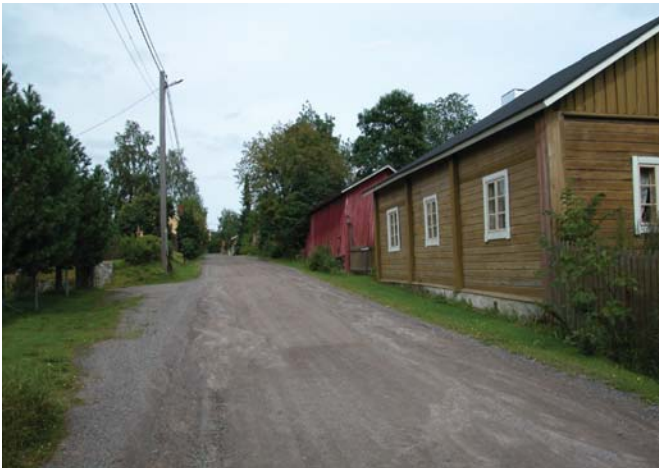
Etualalla alueen koordinaatistosta poikkeavat vanhat kylän rakennukset, joiden takaa näkyy kallioleikkauksen päälle sijoittuvat mökit. Mökkien päätyjulkisivuilla on tärkeä asema näkymässä.

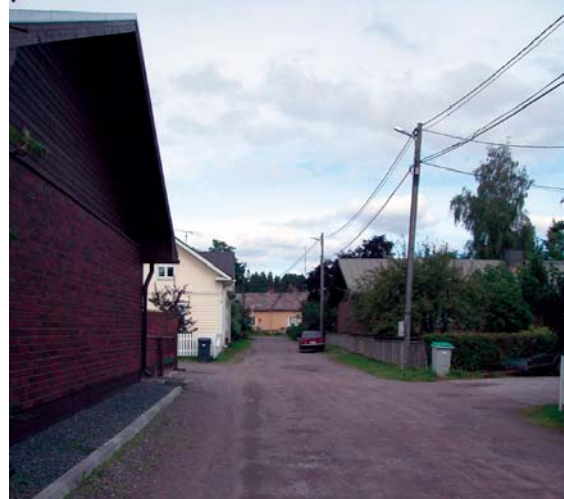
Uudisrakennuksessa linjalle tulee umpipääty ja linjan perustasoa yhdistävä nurmikaista on korvattu kiveysreunuksella ja murskeella.
