# FORSSAN KAUPUNKI

## SEPÄNHAKA

### RAKENNUSINVENTOINTI

Uudenkylän inventoinnin (suunnittelutoimisto nOLO)

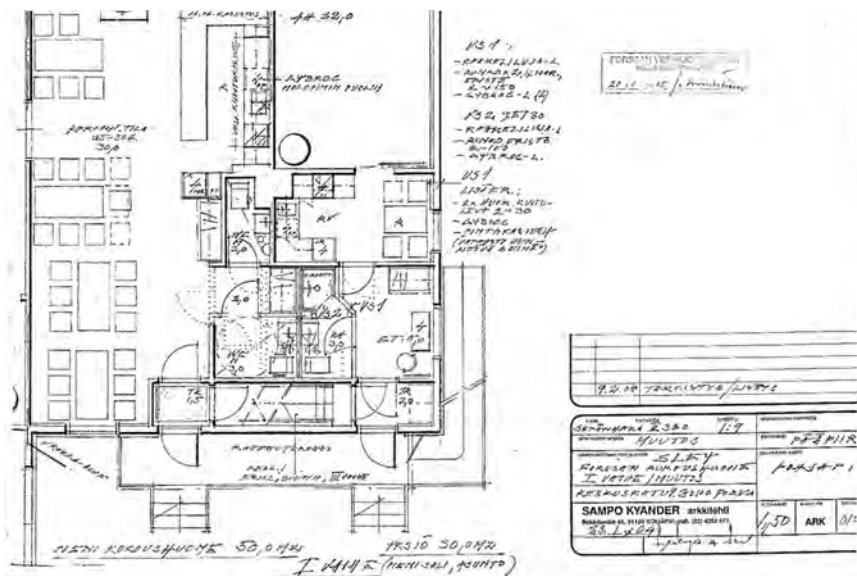
4.2.2005, muutostyö (olennainen muutos sisärakenteisiin): saniteettitilojen lisääminen, keittiötilojen muutokset nykyajan vaatimusten mukaisiksi.  
Pohjapiirros, 28 1-9 Sampo Kyander

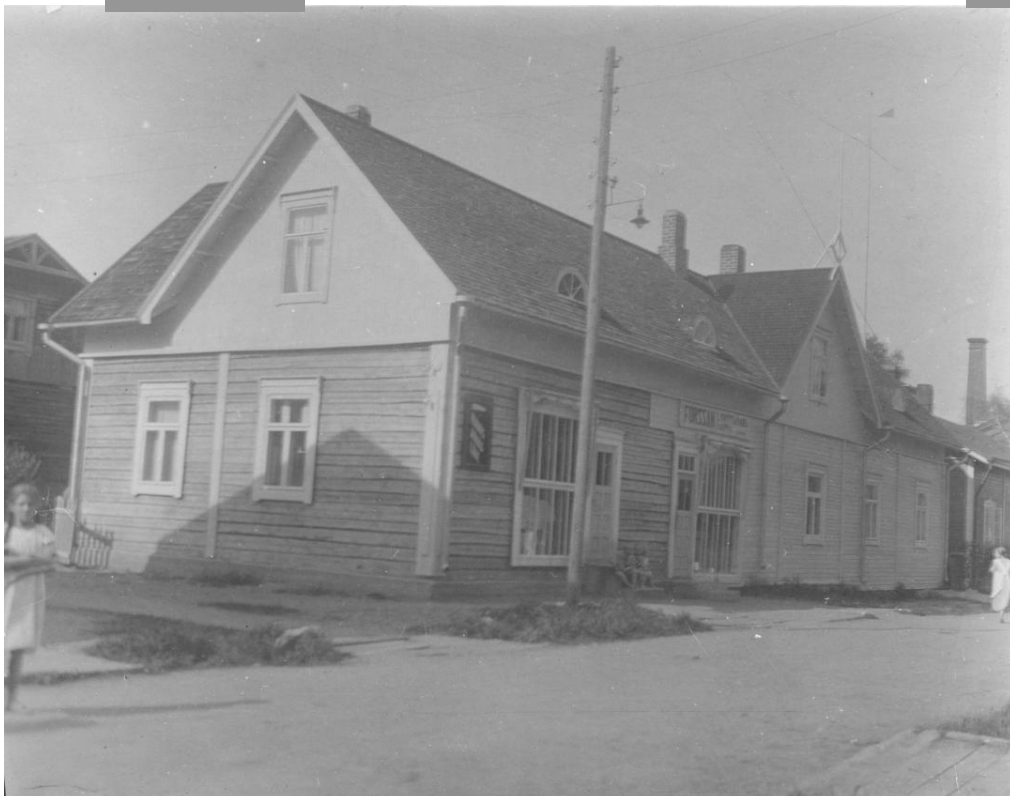
Valokuva rakennuksesta noin 1900-l alku. Forssan museo

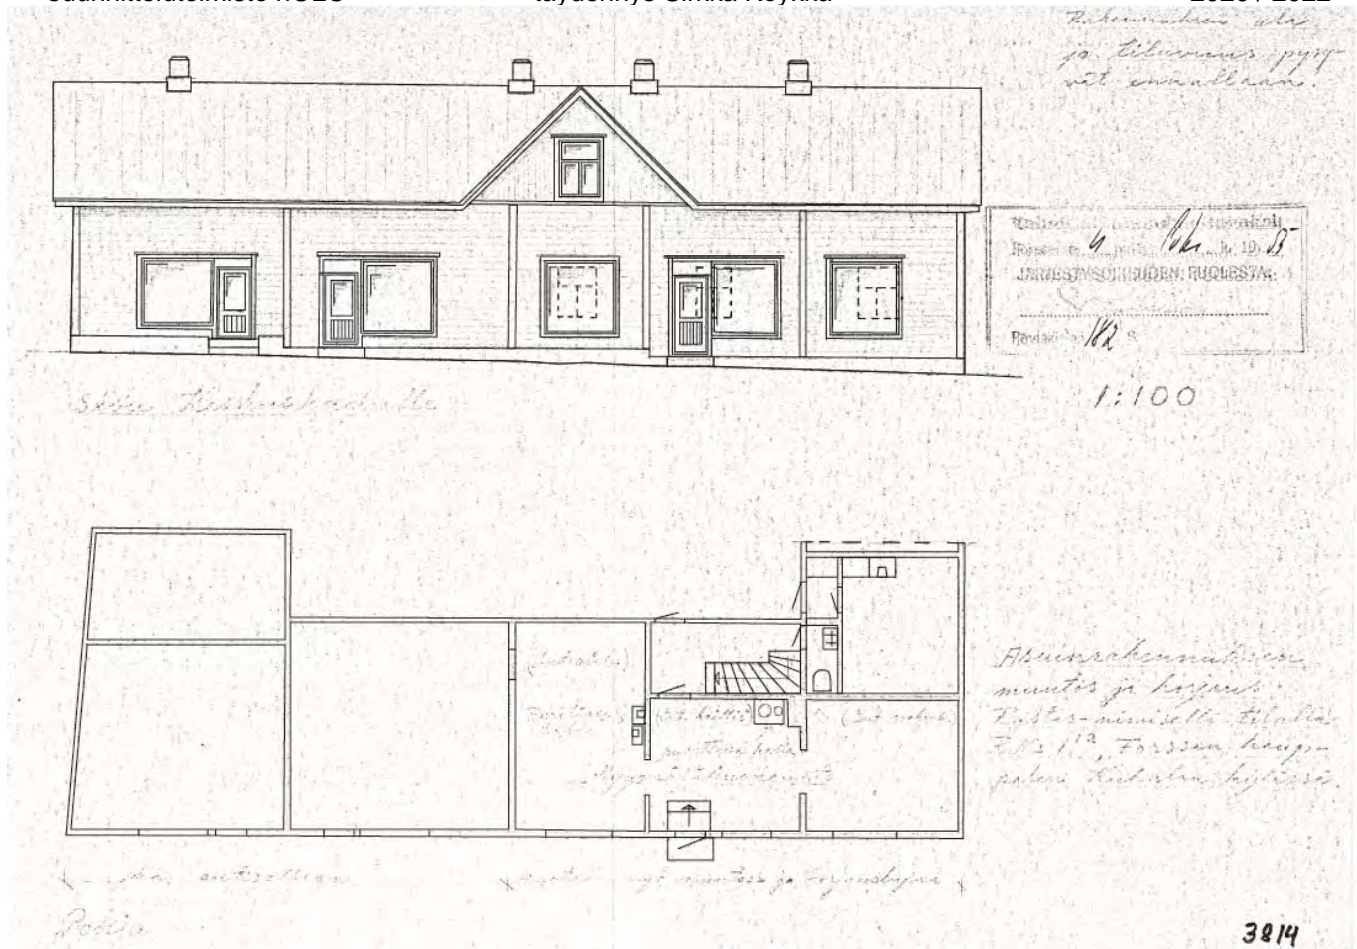
Julkisivu edestä ja pohjapiirros, 28 1-12 Heikki Tuominen 4.10.1955 (ei vastaa nykyistä julkisivua)  
Jos vertaa rakennuksen pohjaa karttatietoihin on tulkittavissa, että rakennuksen kaksi oikeanpuoleista huonetta Keskuskadun varrella saattavat olla rakennuksen vanhimmat osat. Rakennusta on myöhemmin laajennettu vasemman suuntaan ja korvattu aiemmin purettu rakennus laajennuksella. Tuntuu kuitenkin ihmeelliseltä, että rakennukseen olisi tehty tuossa vaiheessa vino seinä. Pohjan mukaan rakennus voisi olla toteutunut kolmessa vaiheessa. Tämä puoltaisi kuitenkin tulkintaa, että vinon seinän kohdalla olisi vanhin rakennusosa. Tämä jää arvoitukseksi ja tulkittavaksi, kun joskus rakennusta myöhemmin tarkastellaan vielä tarkemmin.

Rakennusluvassa joen puoleiseen päähän on tehty asuntojen sijaan liiketiloja. Vanhat asuinhuoneiden ikkunat näkyvät katkoviivalla. Ikkunat vastaavat eteläpäädyn nykyisiä ikkunoita. Sisäänkäynnit liiketiloihin on avattu Keskuskadulta. Rakennus on selvästi yksikerroksinen. Nykyistä rakennusta tulee korjata lähinnä yksikerroksisena rakennuksena.

Tämän mittaisessa pitkässä julkisivussa voi olla ullakon osalla yksi pääty (frontoni), jonka takia tarkalla suunnittelulla saattaa olla mahdollista sijoittaa joitain aputiloja tai yksittäinen huone ullakolle sen lisäksi että päädyissä saattaa olla vastaava mahdollisuus. Jos asuintiloja palautetaan alakertaan, ikkunamuutokset tehdään palauttaen vanhoja julkisivuja, joista saa viitettä 1955 lupakuvasta ja vanhoista valokuvista. Panelointi, leveät nurkkalaudat, jotka on toteutettu pilasterimaisina ja räystäsdetalji sekä eteläpäädyn ja ullakon ikkunadetaljit ovat rakennuksen kerrostumaa, jota voidaan pitää lähtökohtana korjauksille tai palautuksille.

Jos ensimmäistä kerrosta aiotaan palauttaa asuinkäyttöön kuistiosan poistaminen ja ikkunoiden avaaminen pihan puolelle on tarpeen. Myös ikkunoiden palauttaminen vanhan mallin mukaan huoneen ikkunoiksi on toteutettava. Ikkunadetaljit ovat olemassa muissa säilyneissä ikkunoissa.

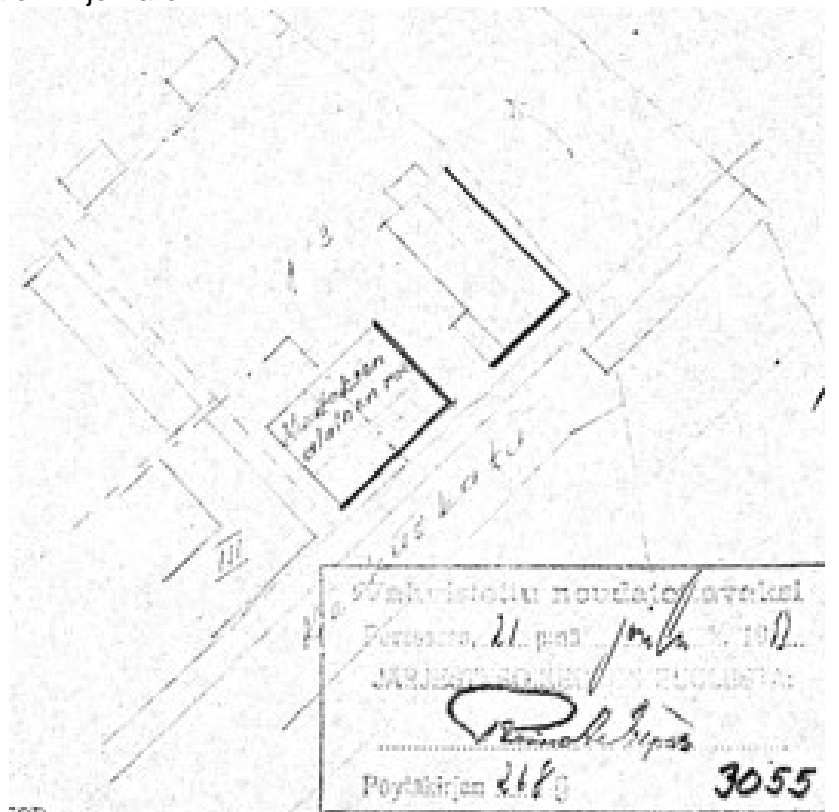
15.2.1953, asemapiirros, muutostyö: asuinrakennuksen muuttaminen liike- ja varastuhuoneiksi ja osa ullakosta muutetaan asuinhuoneiksi. 28-8 (entinen 1-13) Jorma Kuula. Alla vanha julkisivu ennen muutosta kuvassa oikealla. Rakennuksen korkeus vastaa vasemmalla puolella olevan rakennuksen korkeutta.

Rakennusta tulee korjata maksimissaan osin 1/2/3 kerroksisena. Ulkonäköä tulee palauttaa enemmän yksikerroksisen rakennuksen suuntaan, joka on rakennusmassalle luontevampi.

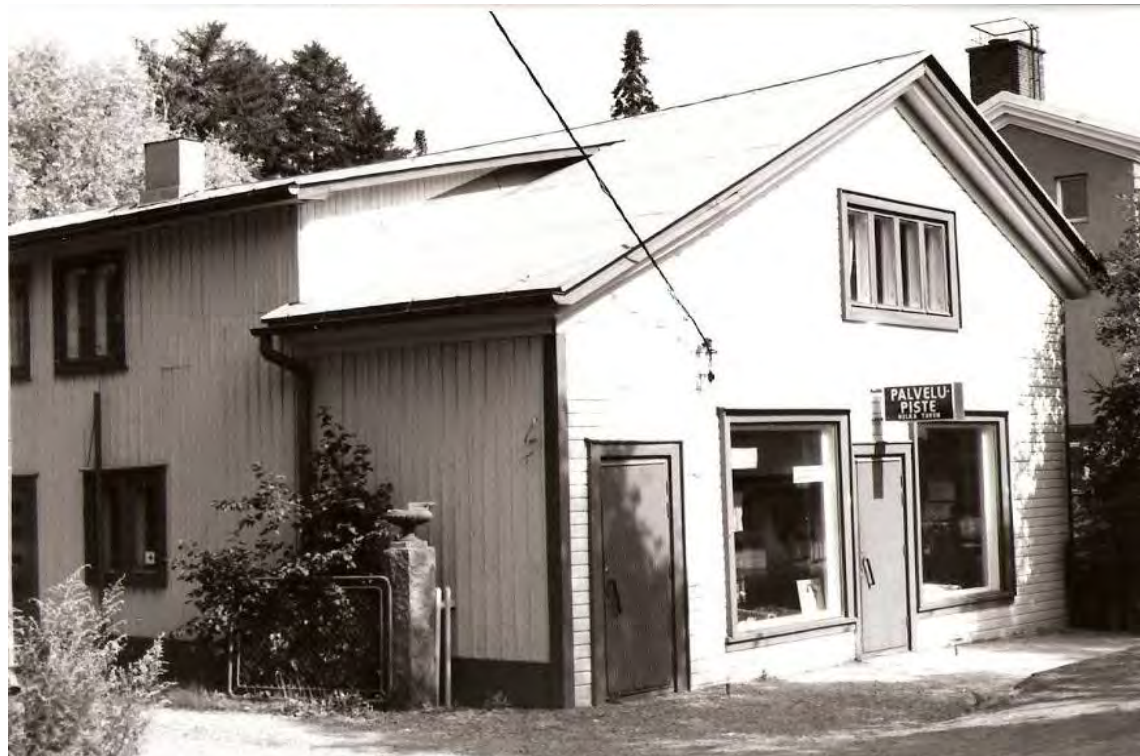
*Kuvia rakennuksesta 1980-luvulta, ullakotila on otettu käyttöön nostamalla rakennuksen keskiosan kattoa kuten kuvasta näkyy. Forssan kaupunkisuunnitteluosasto*

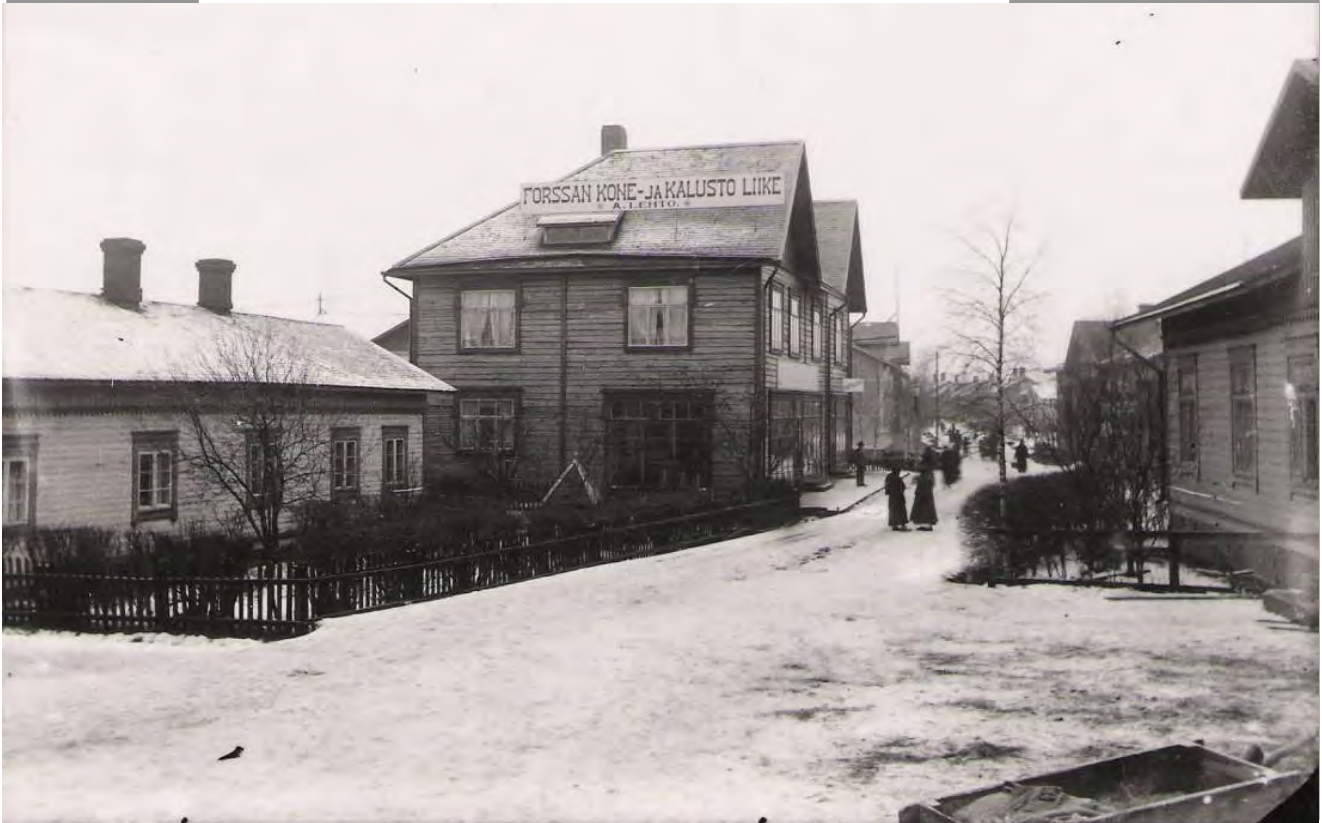
Kuva 1900-luvun alusta, Lounais-Hämeen museon kuva-arkisto, Rakennuksessa on päätyaiheet ja se on kaksikerroksinen vaikka vielä 1950- ja 1960 -luvun asemapiirroksissa rakennus on esitetty harjakattoiseksi.

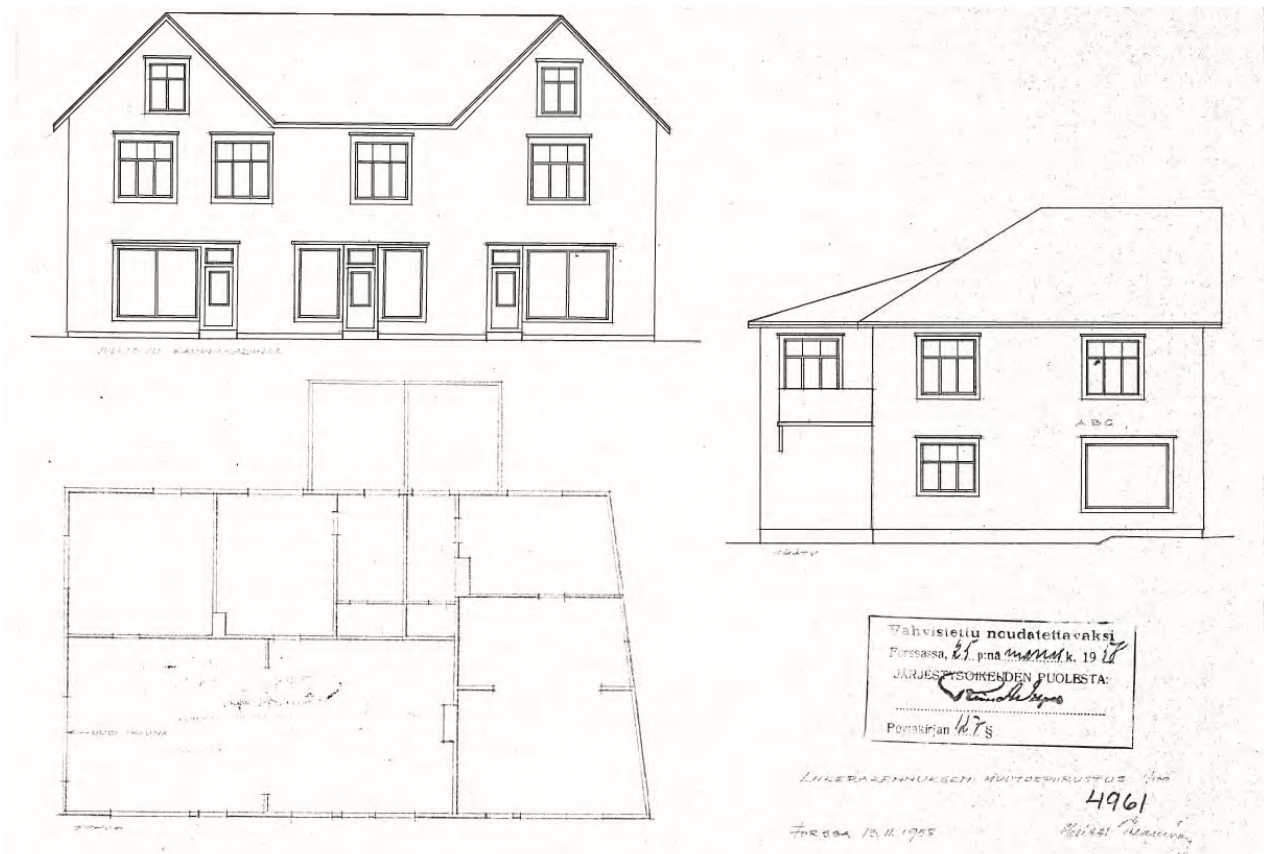
25.11.1958, pohjapiirros ja julkisivut, 28 2-5 Heikki Tuominen

Alakerran ikkuna on poistettu paikalta otetun valokuvan mukaan. Ongelma on rataistu alakerran liikekäytöllä. Yläkerran tilanteesta ei ole tietoa. Myöhemmin kadun puolella kaupan ikkunaksi muutetusta alakerran ikkunasta on tehty liiketilan ikkuna ja sisäänkäynti.

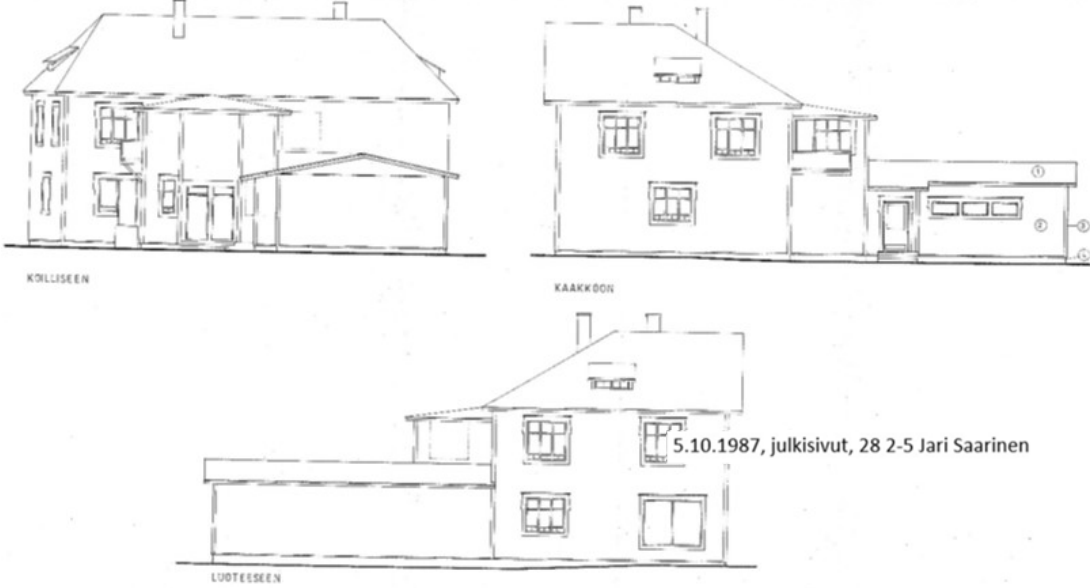
1987 laajennuksen jälkeen siipeä on edelleen laajennettu. Rakennusvalvonnan arkistosta ei löytynyt tähän piirustuksia. Päärakennus on kaksikerroksinen ja sitä tulee korjata kaksikerroksisena rakennuksena.

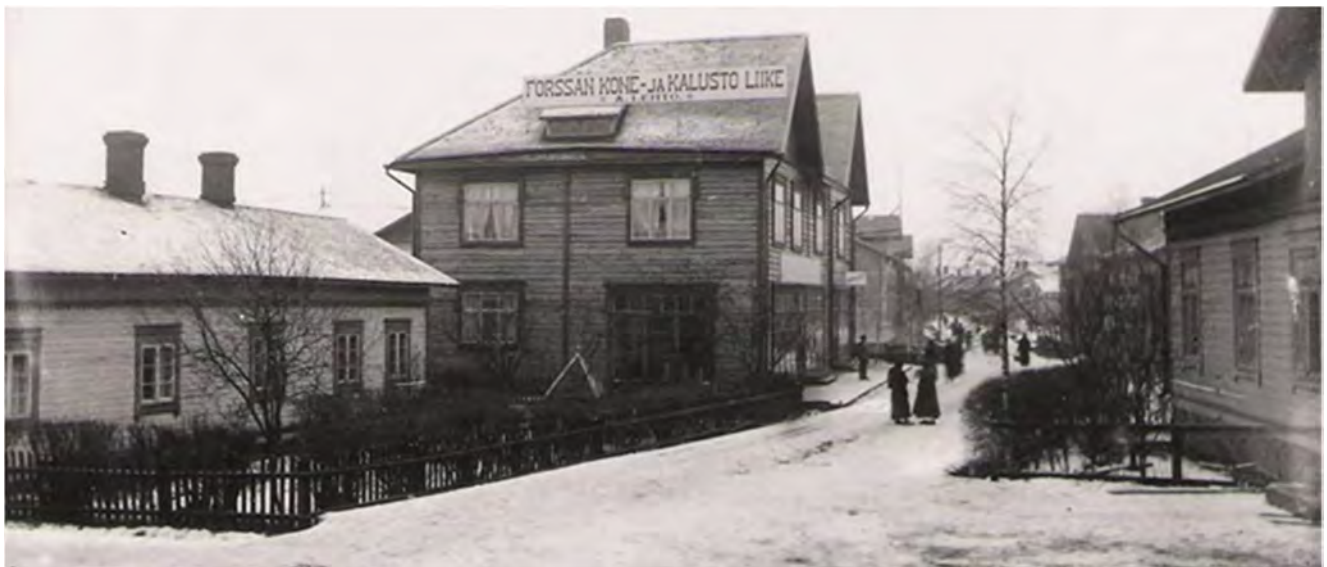
1900 luvun alun tilanne ja tilanne 2022.

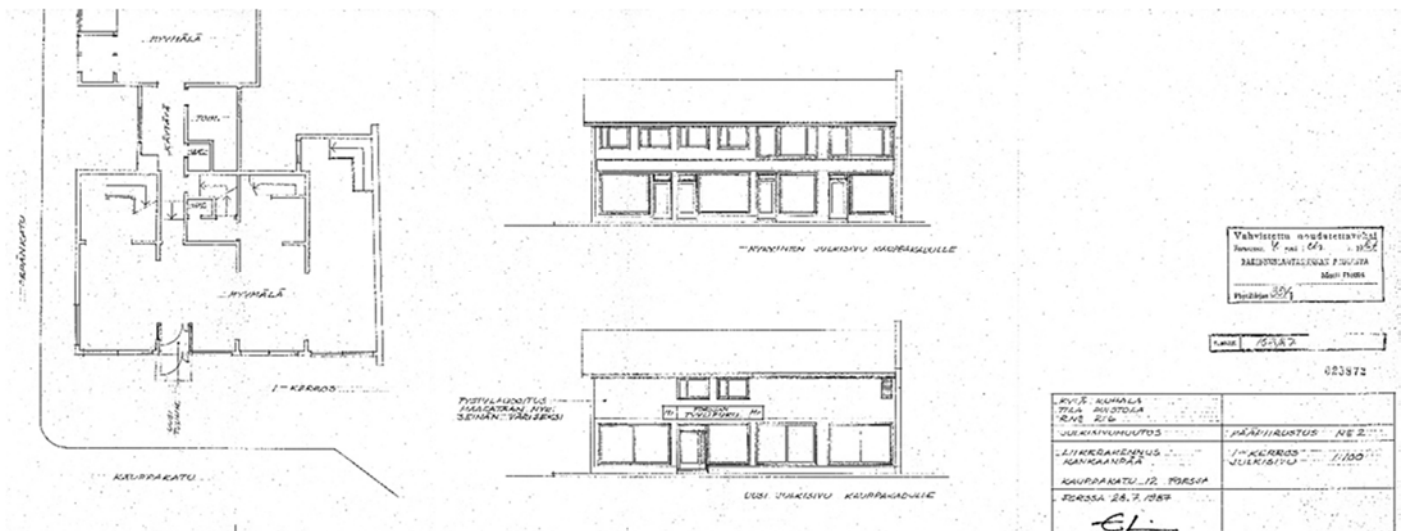
4.5.1987, julkisivut ja pohjapiirros, 28 2-6 Esko Laine, julkisivussa yläkertaan jätettiin kaksi ikkunaa. Muuttuvasta julkisivukuvasta näkee myös, että kahta oikeanpuoleista ikkunaa on suurennettu jossain vaiheessa. Rakennusta on uudelleen muutettu siten, että 2020-luvulla se vastaa enemmän yläpuolella olevaa julkisivua. Valokuva alla. Vain vasemmanpuoleisin yläikkuna on jäänyt toteuttamatta. Kuvasta näkee myös, että naapurirakennuksen kaksikerroksisen rakennuksen toisen kerroksen ikkunasta on tullut käyttökelvoton, kun uusi rakennus on rakennettu.
